UNA OPORTUNIDAD PARA SIYÂSA: LA PROTECCIÓN Y ADECUACIÓN MUSEOGRÁFICA DE ESTE SINGULAR YACIMIENTO ISLÁMICO

SIYÂSA'S OPPORTUNITY: PROTECTION AND MUSEOGRAPHIC
ADEQUACY OF SUCH A SINGULAR ARQUEOLOGICAL SITE

José Antonio GÁZQUEZ MILANÉS

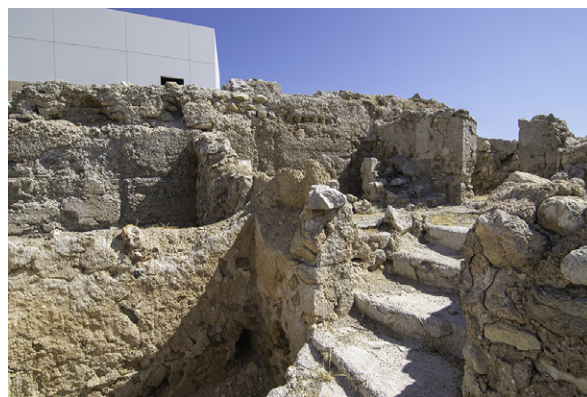
Detalle del grado de conservación de las estructuras de Siyâsa. Acceso a la casa n.º 12. Fuente: Francisco Rodríguez Hortelano.

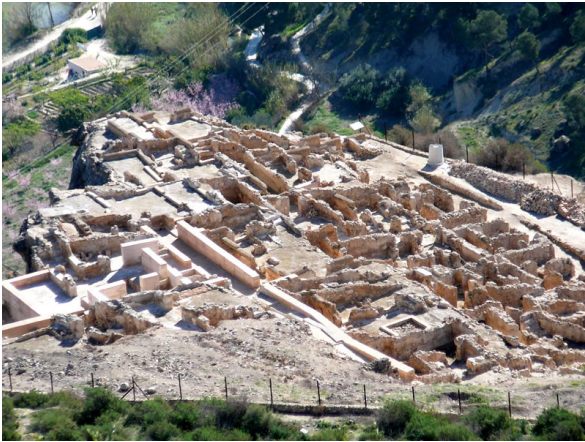
Fig. 3. Vista aérea del caserío excavado, en la que se aprecian los trabajos de restauración realizados en la casa n.º 6. Año 2000.
Fuente: Francisco Rodríguez Hortelano.

Si bien es cierto que al poco de finalizar las campañas de excavación se llevarán a cabo las primeras obras de conservación, con criterios de restauración, estas serán aisladas y apenas tendrán continuidad, resultando a todas luces insuficientes y no alcanzando el objetivo de proteger los restos exhumados, quedando a merced de las inclemencias meteorológicas. Nuevas actuaciones de restauración serán realizadas a partir del año 2000, centrándose principalmente en la zona de la casa n.º 6, con el objeto de facilitar las visitas sin poner en riesgo las estructuras originales. Pero la falta de una intervención continuada en el yacimiento ha propiciado su deterioro por permanecer durante más de tres décadas a la intemperie⁶.

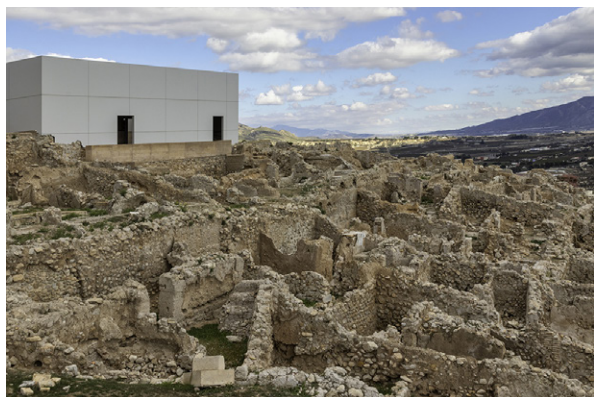
*Cubrición de la casa n.º 6. Año 2014.
Fuente: Francisco Rodríguez Hortelano.*

Así, en 2014 se lleva a cabo una importante actuación en la zona excavada con la cubrición de la casa n.º 6. El proyecto, elaborado por el equipo "MIMARQ Arquitectura y Arqueología", representado por los arquitectos Francisco Javier López Martínez y Ricardo Sánchez Garre, con la colaboración de Ana Isabel Domenech García, pretende preservar los restos de la casa 6 mediante una cubierta que, en palabras de su arquitecto "*sin tratar de reproducir sus volúmenes originales sea capaz de contenerlos idealmente*". Para ello se construyó una estructura metálica cubierta de tablero estratificado de alta densidad baquelizado, cuyos soportes se van adaptando al trazado del edificio. Permite así este singular proyecto, además de proteger los restos, facilitar la comprensión de la estructura doméstica de la población andalusí.

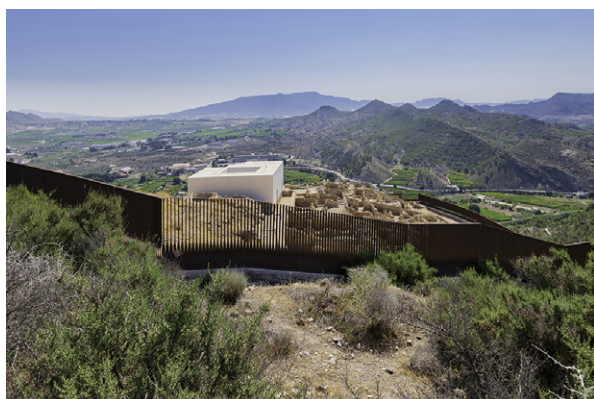
Fig. 7. Imagen general del yacimiento con el nuevo vallado perimetral. Fuente: Francisco Rodríguez Hortelano.

Otro paso importante para la conservación de Siyâsa fue la sustitución ese mismo año, del primitivo vallado perimetral, que se encontraba en un estado de conservación muy deficiente, y que no había impedido desagradables actos vandálicos y algunos destrozos en las estructuras originales. El actual vallado, obra del arquitecto Daniel Gil de Pareja Martínez, consta de un cerramiento de pletina sobre murete de hormigón armado. Su

original diseño permite la contemplación del área excavada desde el exterior del mismo y ha evitado nuevos actos vandálicos, al resultar mucho más difícil el salto del nuevo vallado.

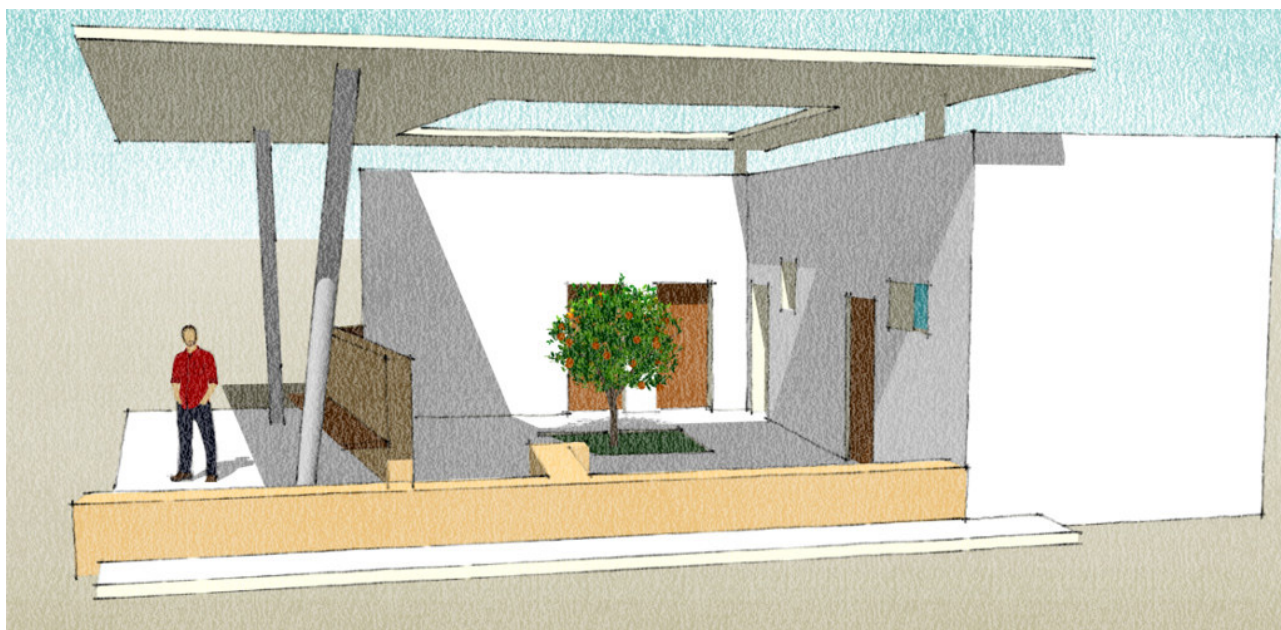
Fig. 8. Recreación virtual del centro de recepción de visitantes. Fuente: Estudio de arquitectos Fulgencio Angosto y Miguel Ibáñez.

Uno de los primeros obstáculos que encuentra el público al visitar Siyâsa es el propio acceso al yacimiento. Un camino de tierra con importantes pendientes hace muy difícil la visita a personas con problemas físicos y limita el acceso a personas con movilidad reducida. Estos obstáculos van a desaparecer con los trabajos de accesibilidad que se van a realizar en el camino que llega a la puerta de entrada al recinto excavado. La colocación de pasarelas de madera y la mejora del firme van a permitir el tránsito a todo tipo de visitantes, incluyendo sillas de ruedas, lo que facilitará el acceso a un tipo de público que hasta la fecha veía inviable la visita a Siyâsa. La construcción del centro de recepción de visitantes permitirá nuevos servicios (punto de información, WC,) y servirá como primera toma de contacto con el yacimiento antes de iniciar la visita propiamente dicha. La configuración del centro está inspirada en la casa n.º 9 de Siyâsa, y expone de una manera muy original los tres estados constructivos del yacimiento: una sección del edificio se alzaría con muros imitando a los tapiales, que reflejarán el estado actual del yacimiento. El otro sector del centro será construido de nueva planta para reflejar el estado ideal del edificio. Albergará en su interior una sala multiusos y los servicios de oficina y de información. Por otro lado, la cubierta del patio imita el sistema constructivo elegido para la cubrición del yacimiento, de manera que el visitante pueda familiarizarse con la tipología de estructura que va a encontrar en la zona excavada.

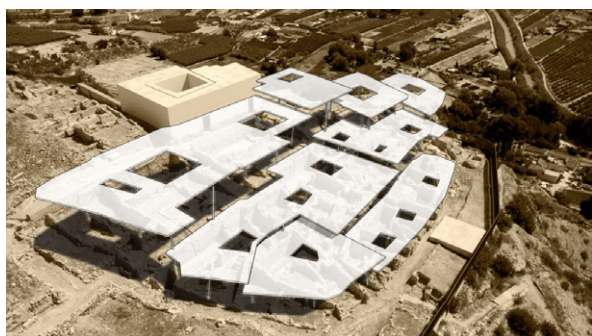
Fig. 9. Recreación virtual del sistema de cubrición del yacimiento.
Fuente: Estudio de arquitectos Fulgencio Angosto y Miguel Ibáñez.

Sin lugar a dudas, la obra de mayor envergadura se corresponde con la cubrición del área excavada. La solución propuesta por los arquitectos se basa en un sistema de estructuras de perfiles delgados o “cantos finos” de hormigón blanco, que intenta resolver los condicionantes que plantea el terreno y la propia estructura arquitectónica de la ciudad islámica. Por un lado, la necesidad de aterrazamientos para salvar el desnivel de las laderas del monte. Esta circunstancia obligó a sus moradores a buscar soluciones que permitieran la adecuada implantación del modelo de casa con patio central que hemos señalado con anterioridad. Esta necesidad de aterrazamiento permite una mejor aireación y soleamiento, y una relativamente fácil evacuación de las aguas de lluvia por gravedad. Este

condicionante es resuelto con un sistema de cubiertas discontinuas, dispuestas de forma escalonada, en armonía con las paratas originales del enclave. Los pilares que sujetan las cubiertas se reducen al mínimo número posible, provocando un impacto paisajístico mínimo. El sistema de cubiertas discontinuas se muestra así permeable y pone de manifiesto de manera inequívoca la relación interior-externo para no descontextualizar los restos a visitar.

Otro factor es el hecho de que los patios, articuladores de la vivienda andalusí, deben reconocerse claramente en la solución adoptada. Por ello se dejarán abiertos los espacios que ocuparon los patios de las viviendas, delimitando mejor el entramado de casas. Los pavimentos de los patios que quedan sin cubrir serán perfectamente impermeabilizados y canalizarán el agua

de lluvia aprovechando los desagües y atarjeas originales, que serán debidamente restaurados para cumplir su primitiva función de evacuación.

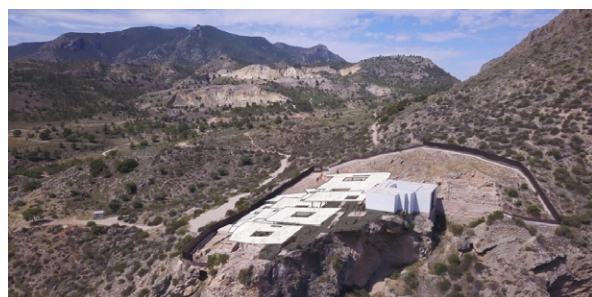
Fig. 10. Recreación virtual de la visión general del yacimiento tras la colocación de las estructuras de cubrición. Fuente: Estudio de arquitectos Fulgencio Angosto y Miguel Ibáñez.
